Descripción general del producto y proyectos recientes

# CONSTRUYENDO DESALADORES EN TODO EL MUNDO

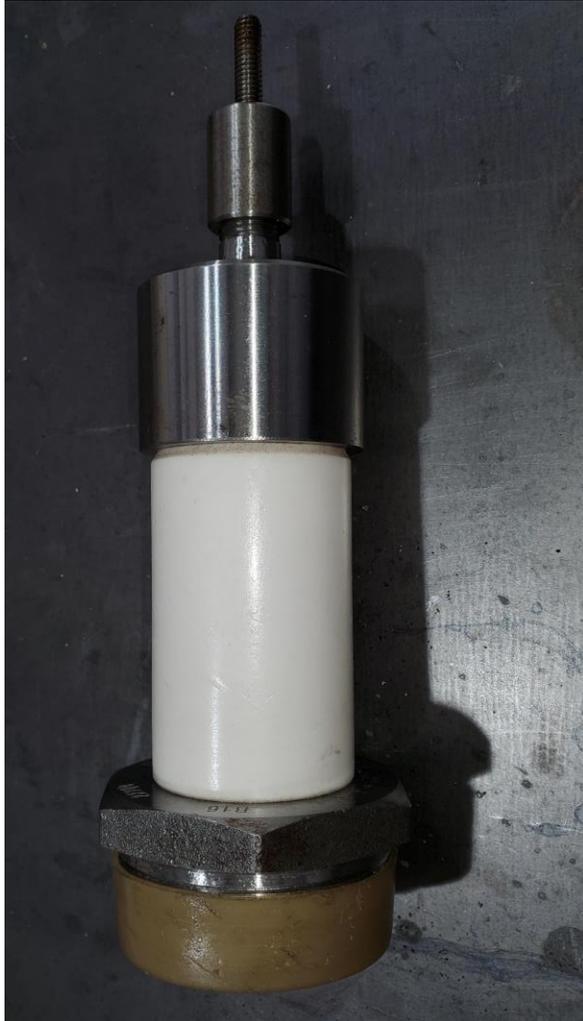
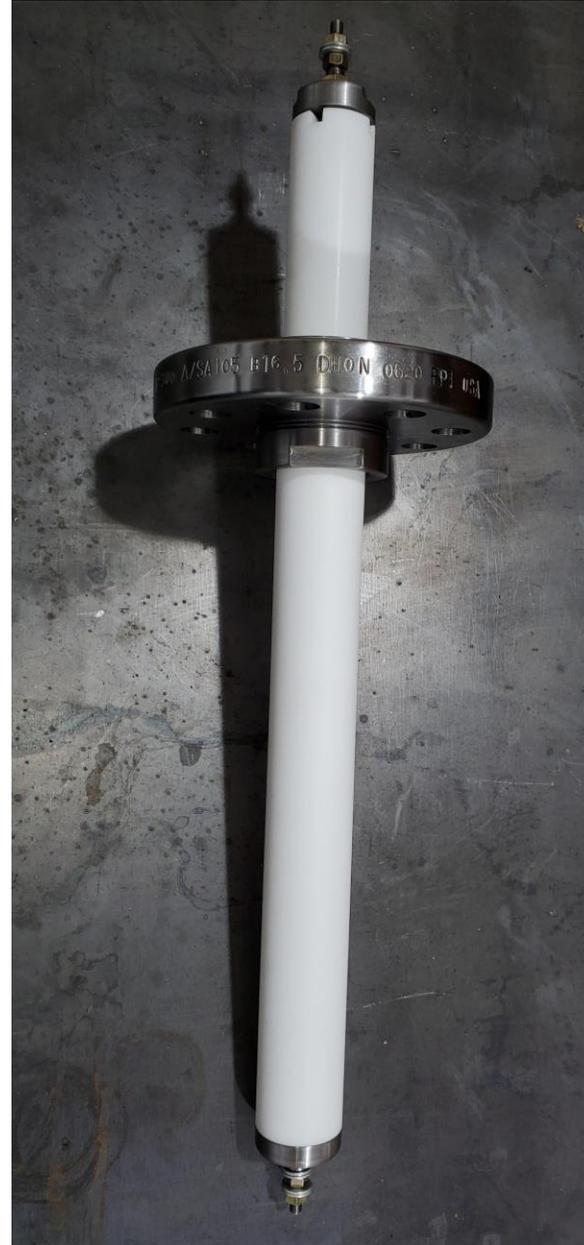
# Bujes de entrada

- PTFE virgen de la más alta calidad.
- El diseño patentado garantiza la máxima resistencia y durabilidad.
- Proporciona la máxima seguridad cuando se combina con carcasas de Desalters LLC y conexión de conducto sólido al transformador.

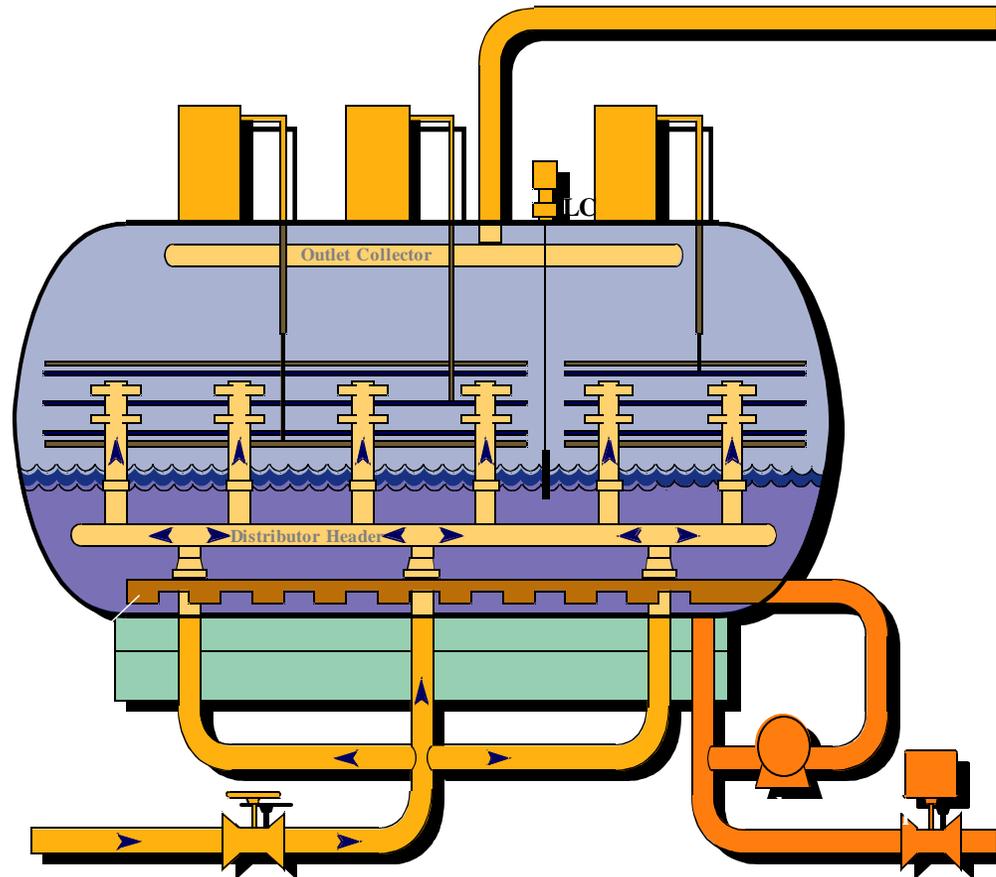
## Características del diseño de Desalters

- Sistema de distribución con entrada de emulsión horizontal entre 3 electrodos energizados
- Aumento de capacidad 1.75 – 2.0 veces los tipos anteriores
- **Zona tranquila, fase de agua de baja turbulencia**
- Nivel de interfaz 12"-18" por debajo del electrodo inferior
- Tiempo máximo de residencia en el agua = Bajo aceite en el agua residual.

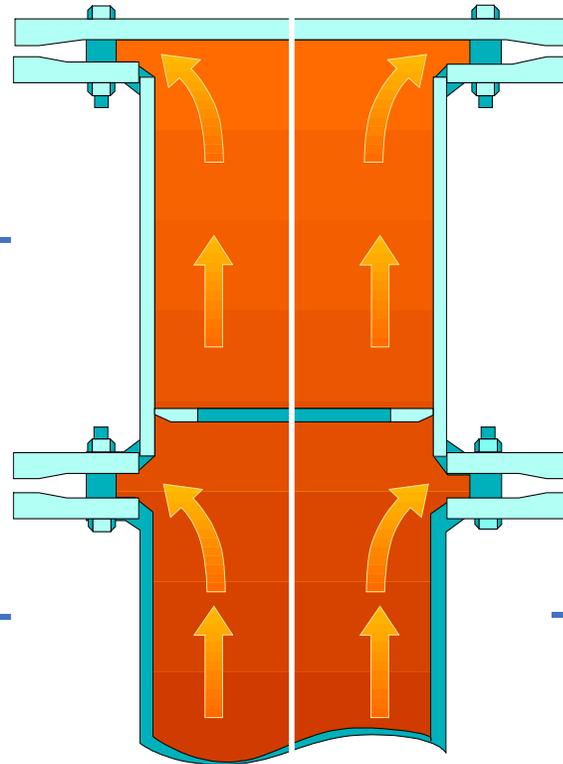
# Distribuidor TRIDENT™

REJILLA ENERGIZADA  
SUPERIOR

REJILLA ENERGIZADA MEDIA

REJILLA ENERGIZADA INFERIOR

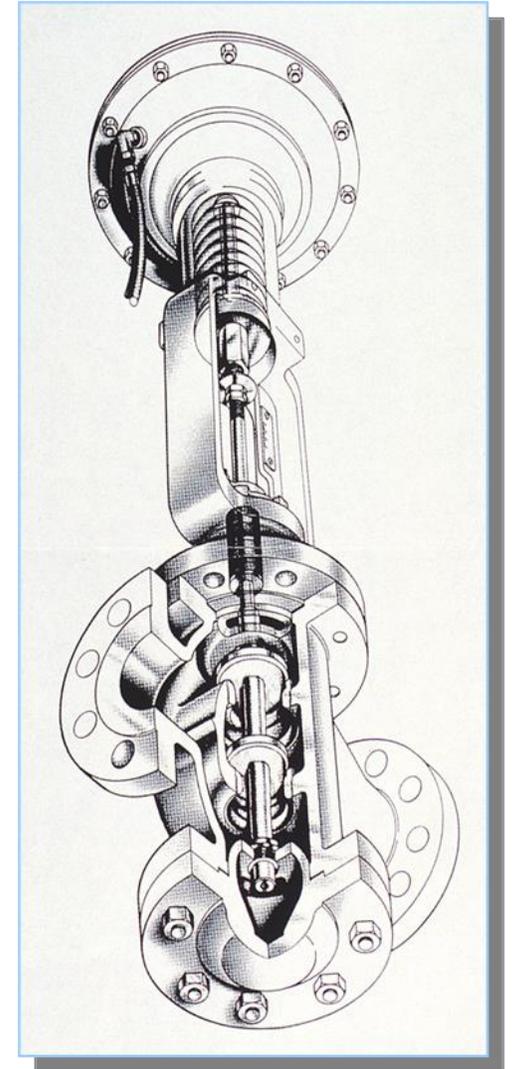
# Válvula emulsionante

- Especialmente diseñado para mezclar fluidos (no es una válvula de control)
- Use solo el doble porte con recorte de apertura rápida.
- Crea gotas de agua de lavado aproximadamente del mismo tamaño que las salmueras para una mayor eficiencia de eliminación de sal.
- Ajustable para diferentes caudales.
- Mezclador estático no requerido ni recomendado.

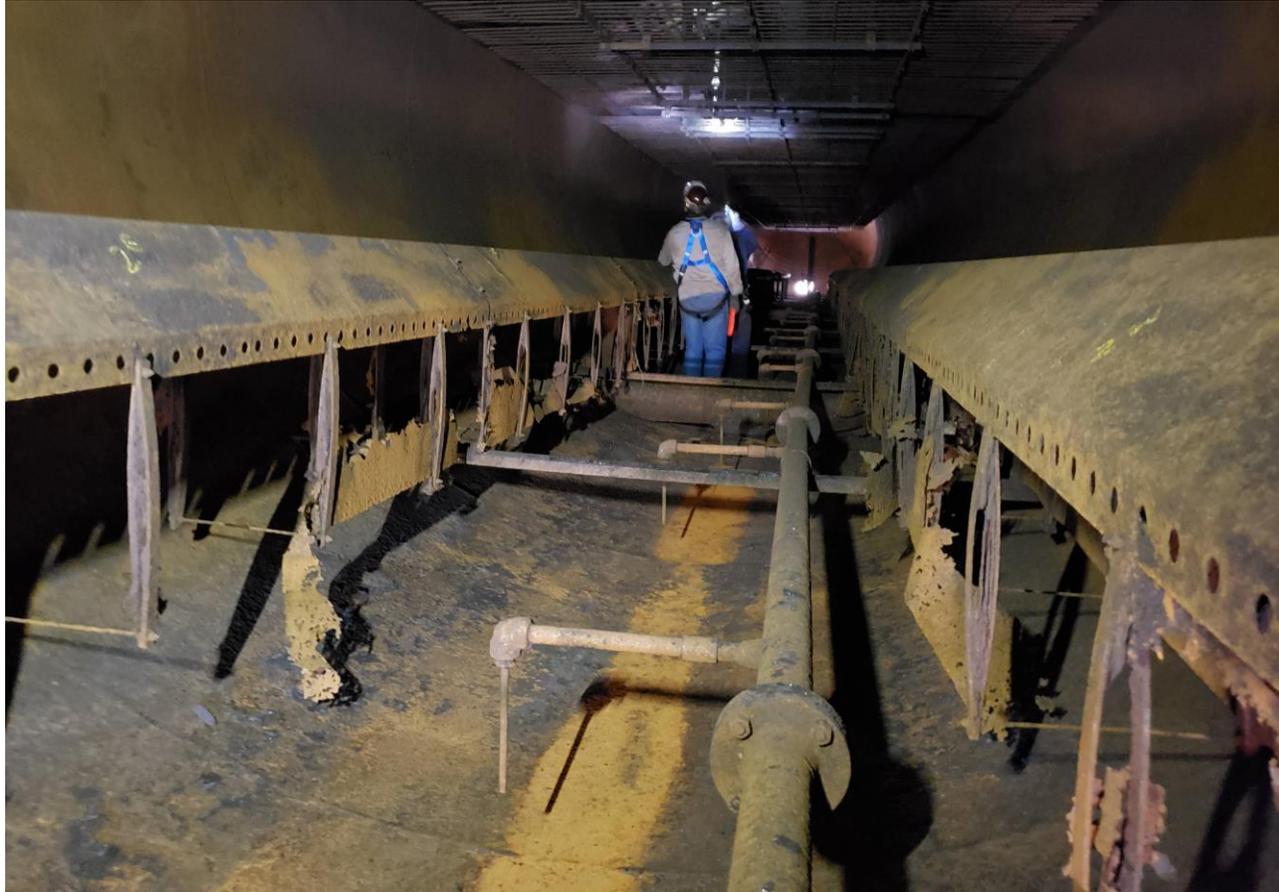
# Refinería de Limetree Bay- St. Croix (ANTES)

- Proyecto 2019
- Cinco desaladores de baja velocidad.
- Tamaño del buque- 128' x 14'.
- Inactivo durante aprox. 9 años.
- Requiro una Renovación completa.

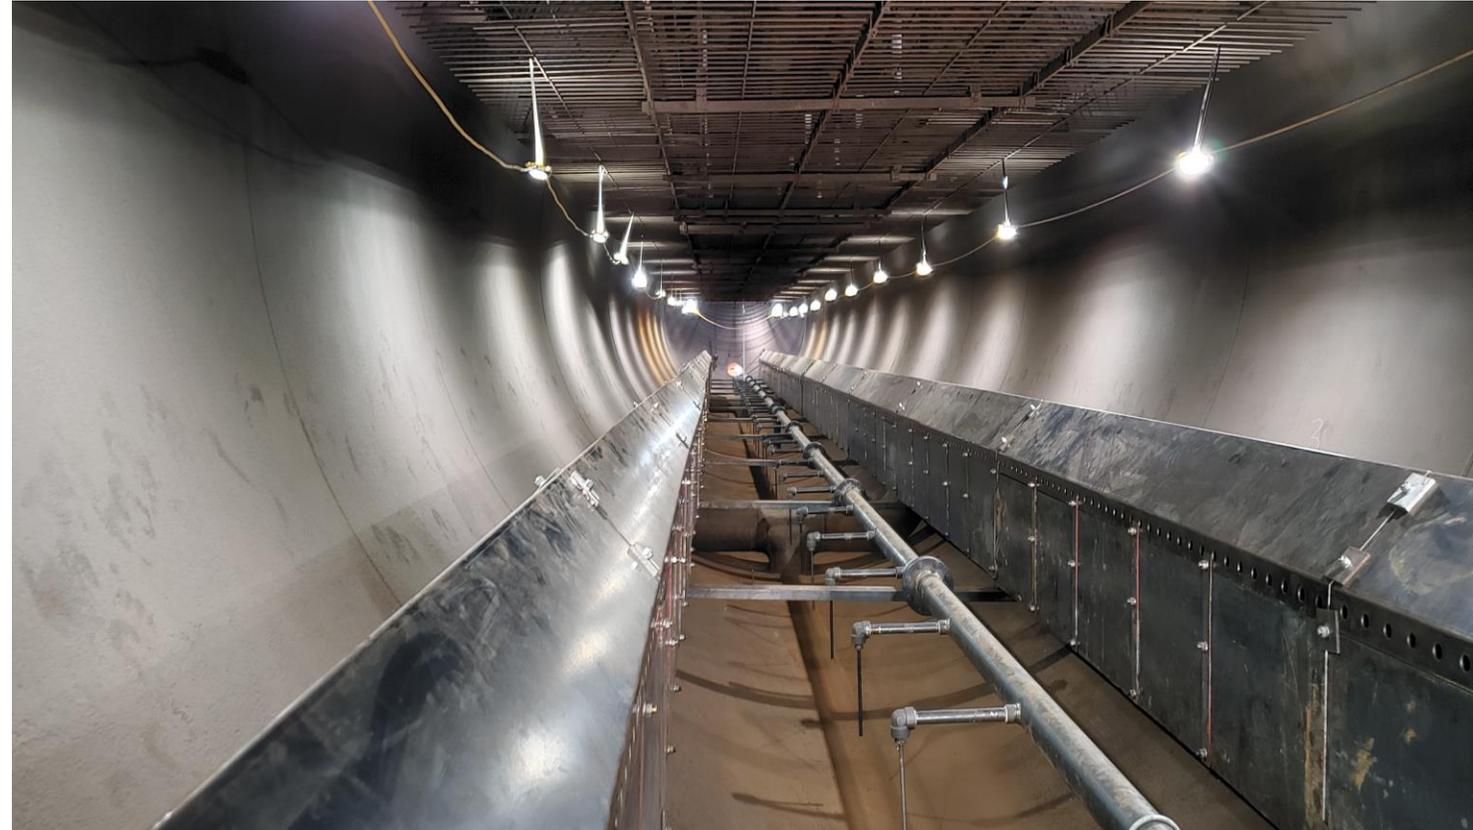
# Refinería de Limetree Bay- St. Croix (DESPUES)

- La renovación total de 3 de los 5 desaladores se ha completado hasta la fecha
- 37,000 lb. de material entregado al sitio sin incidentes
- Renovación completada en 4 semanas.
- El tiempo de finalización fue de 3 semanas antes de lo previsto
- Buques finales programados para completarse en 2021.

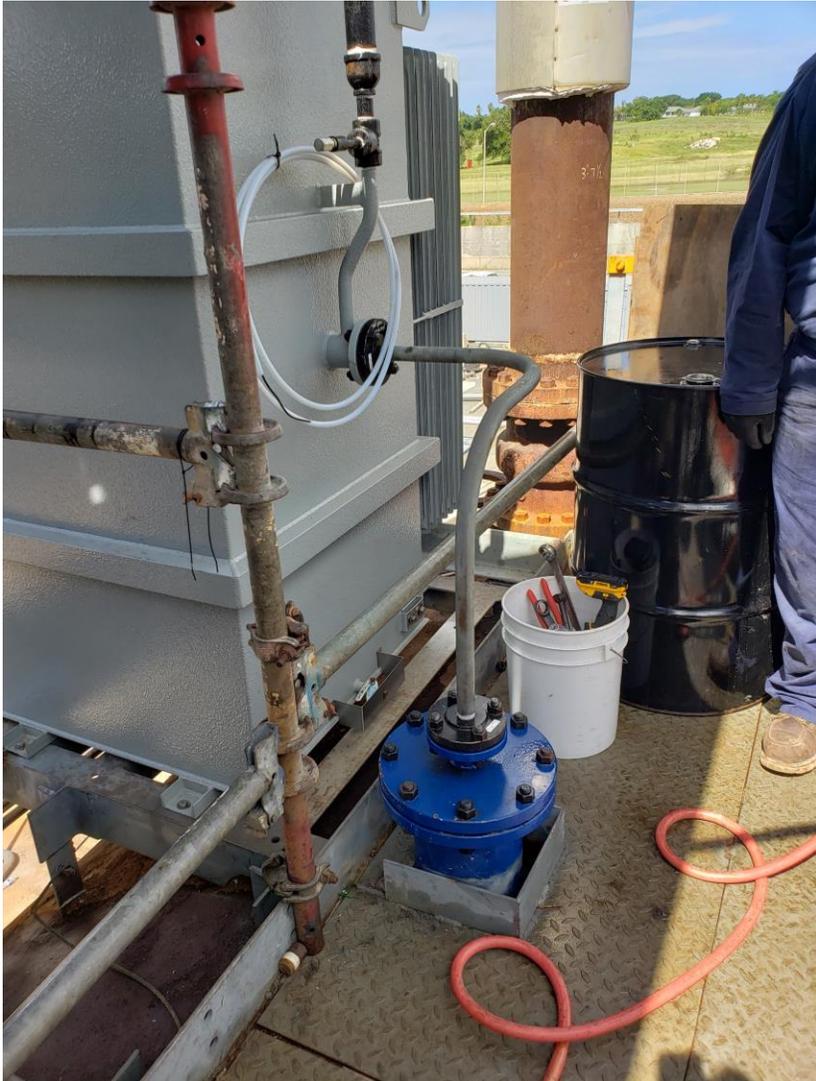
## Refinería de Limetree Bay - St. Croix

- Instalación de transformador, carcasa y buje de 250 kVA.

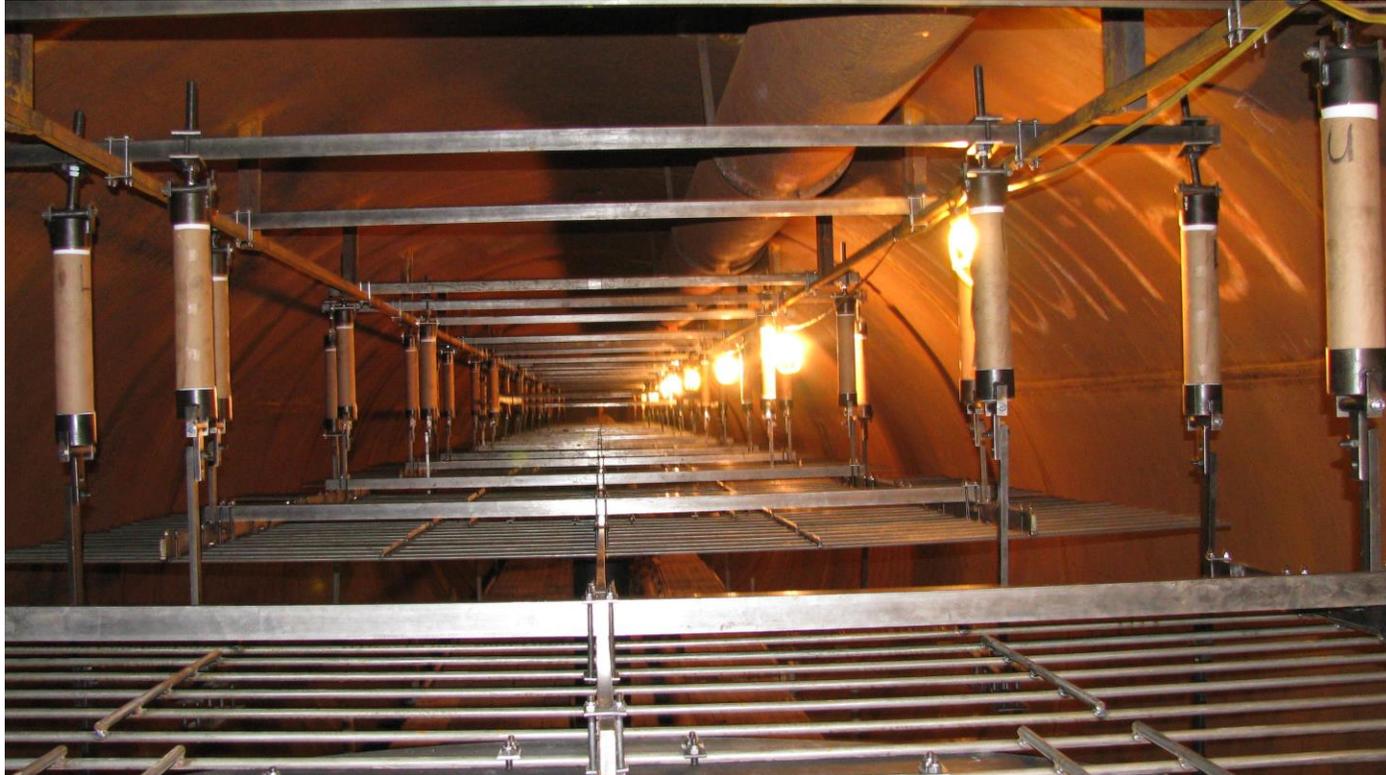
# Refinería de Limetree Bay - St. Croix

Instalación de bujes  
y rejillas Trident™

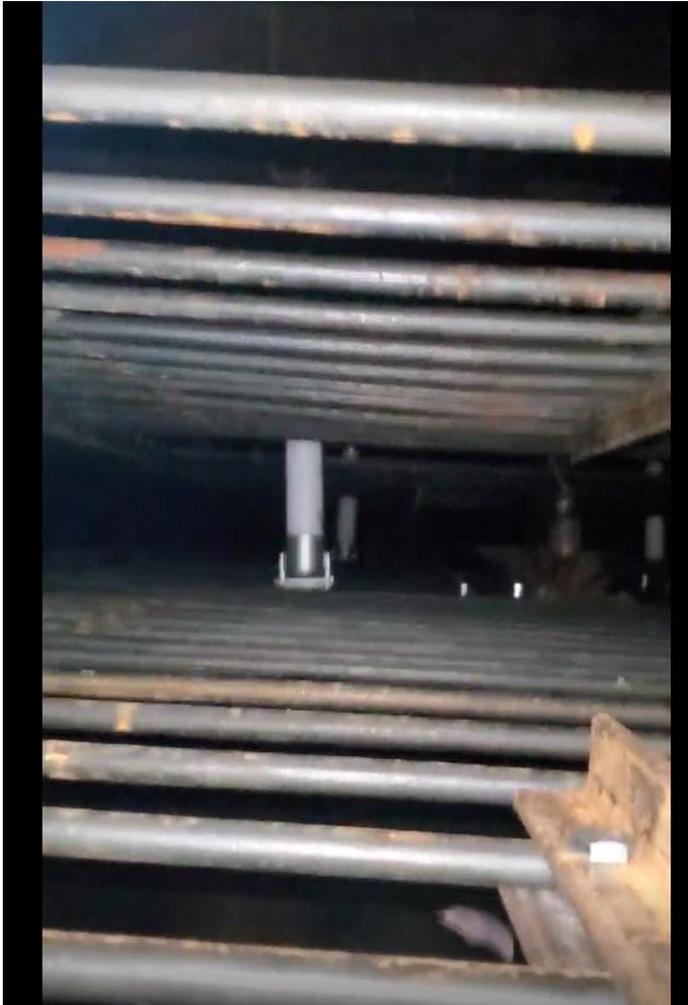
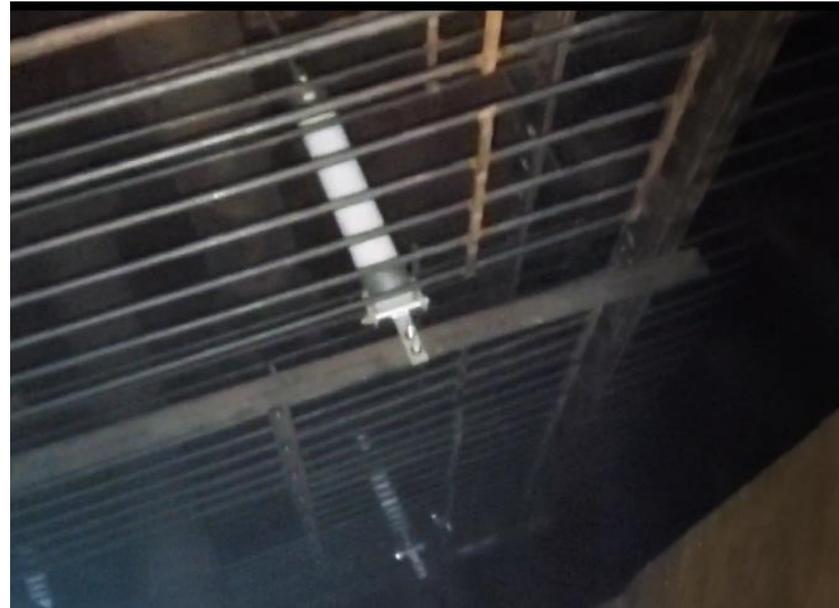
# Refinería de petróleo SIR Abiyán

- Proyecto 2019
- PETRECO Chem-electric
- Requirió reemplazo de redes eléctricas y componentes eléctricos
